# HASAR TESPİT RAPORU

34 GG 000

TALEBİNİZ ÜZERE 34 GG 000 PLAKALI ARACIN 01.04.2026 TARİHİNDE MEYDANA GELEN TRAFİK KAZASI NETİCESİNDE OLUŞAN HASAR SONUCU HASAR MİKTARI İLE HASARIN NEDEN VE NİTELİĞİNE İLİŞKİN BİLGİ, BULGU VE TESPİTLERİMİZ İŞ BU RAPORLA BİLGİLERİNİZE TAKDİM OLUNUR.

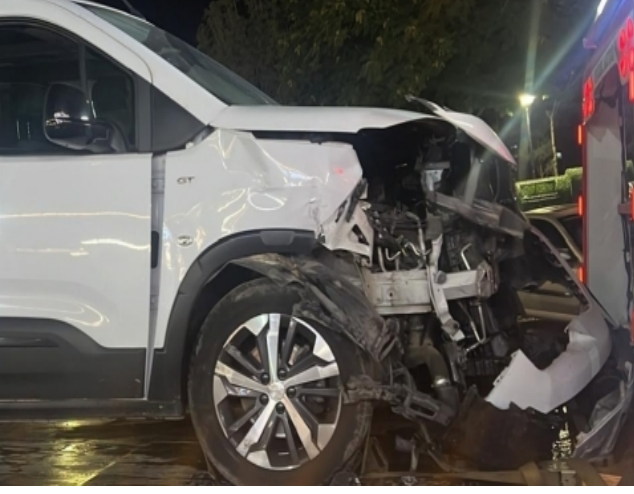
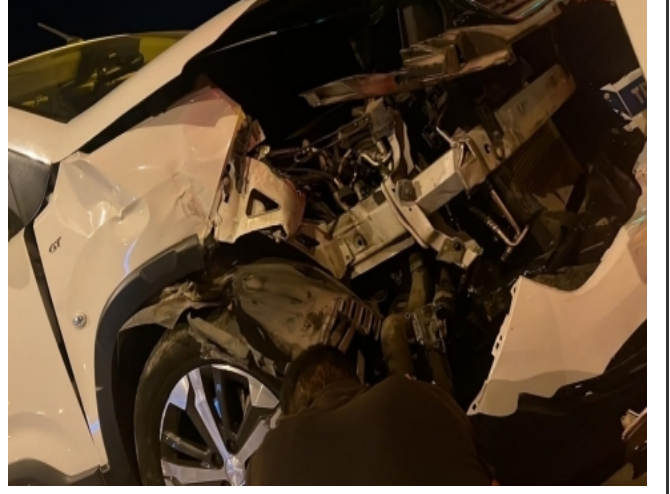
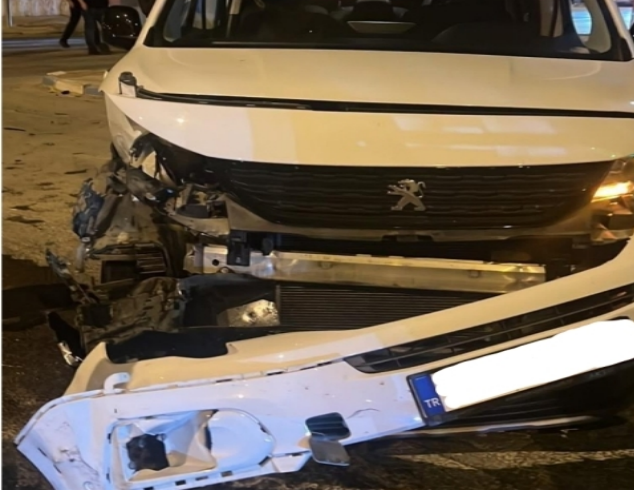
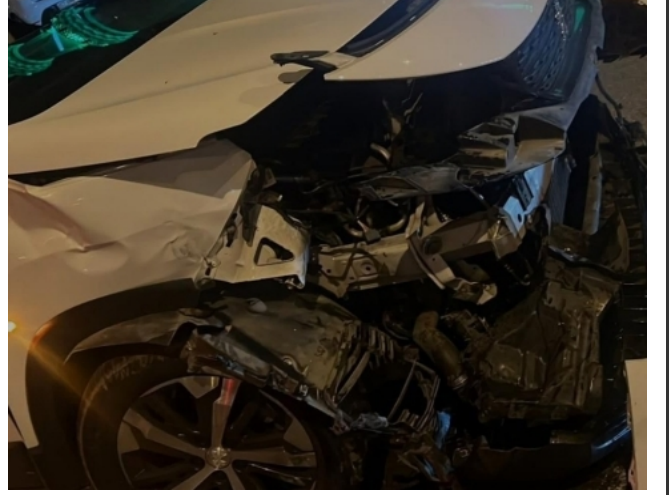
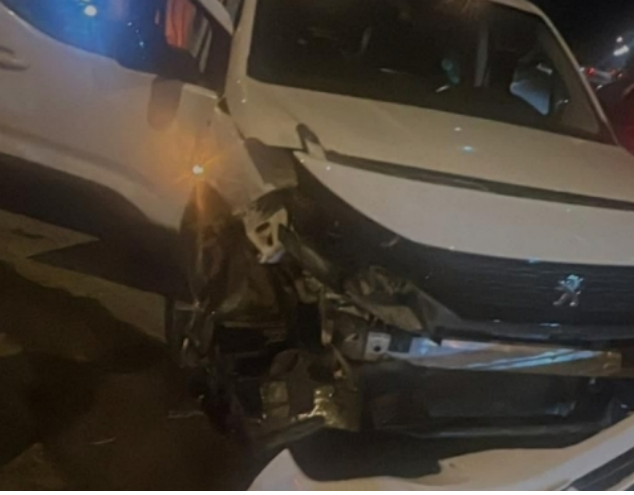
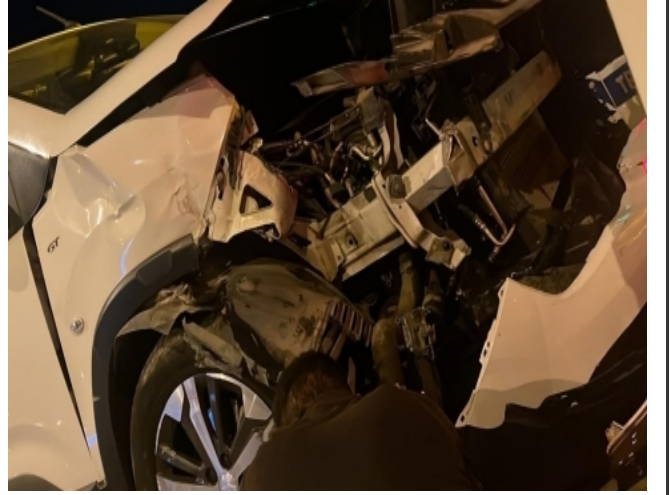
## EK-1 - HASAR FOTOĞRAFLARI

01.04.2026 tarihli kaza nedeniyle hasara uğrayan 34 GG 000 plakalı aracın **dosya kapsamında sunulan ve rapor ekinde (EK-1) yer alan hasar fotoğraflarının incelenmesi neticesinde** aracın seçilen hasar bölgeleri (Ön) kısımlarından hasar gördüğü tespit edilmiştir.
