DEĞER  
KAYBI  
TESPİT  
RAPORU  
34 GG 000

TALEBİNİZ ÜZERE 34 GG 000 PLAKALI ARACIN 05.02.2026 TARİHİNDE MEYDANA GELEN TRAFİK KAZASI NETİCESİNDE OLUŞAN HASAR SONUCU DEĞER KAYBI MİKTARI İLE HASARIN NEDEN VE NİTELİĞİNE İLİŞKİN BİLGİ, BULGU VE TESPİTLERİMİZ İŞ BU RAPORLA BİLGİLERİNİZE TAKDİM OLUNUR.

| MODEL | : | PASSAT 2.0 TDI COMFORTLINE TIPTRONIC |

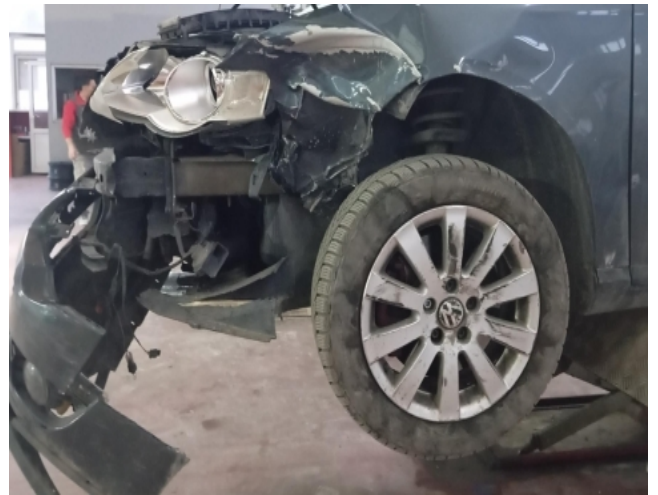
**EK-1 - HASAR FOTOĞRAFLARI**

## DEĞER KAYBINA KONU PARÇALAR

| PARÇA ADI | ONARIM + BOYA | DEĞİŞİM + BOYA | ONARIM |
| SOL ÖN ÇAMURLUK | | X | |
| MOTOR KAPUTU | X | | |
| SOL ÖN KAPI | X | | |
| MEKANİK PARÇALAR | | | X |
| TAMPON DEMİRİ | | X | |
| ŞASE | X | | |

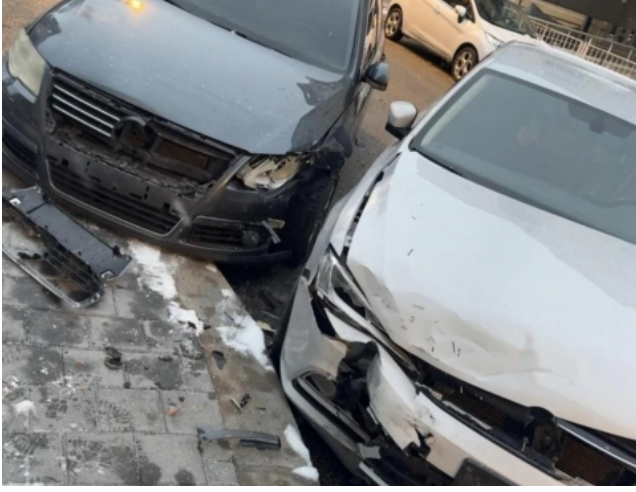
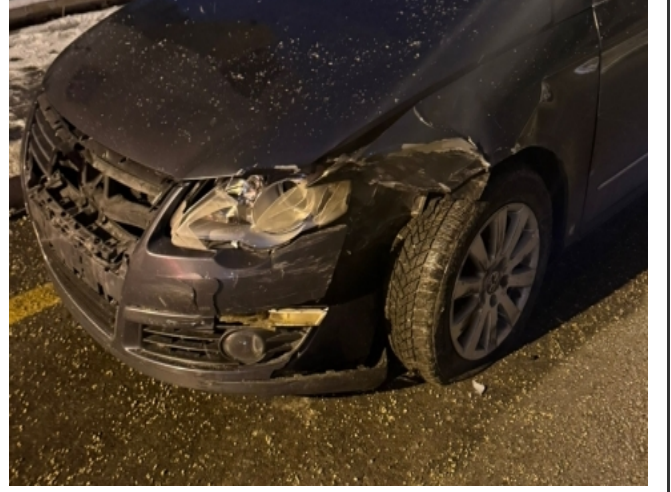
**EK-2 - OLAY YERİ FOTOĞRAFLARI**

| HASAR NEDENİ | : | ÇARPMA-ÇARPIŞMA |
| HASAR YERİ İL - İLÇE | : | İSTANBUL - BÜYÜKÇEKMECE |
