# KUSUR TESPİT RAPORU

34 GG 000

**KONU** : 2918 sayılı K.T.K' nuna göre tarafların kusur dağılımının yapılması.

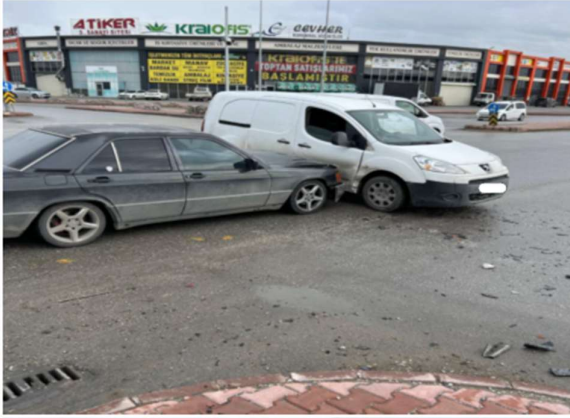
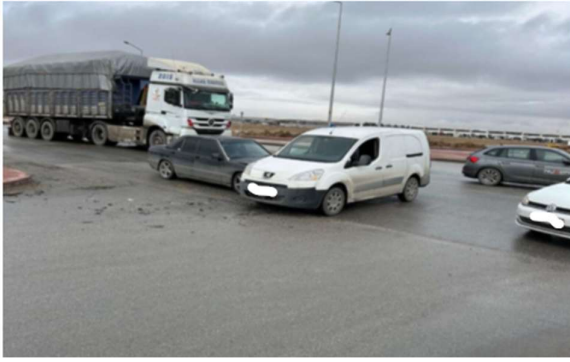
plakalı Otomobilin ön kısmıyla, 34 GG 000 plakalı aracın sağ ön kapı yan kısmına çarpması sonucu kazanın meydana geldiği.
