**PERT  
HASAR  
TESPİT  
RAPORU**  
34 GG 000

TALEBİNİZ ÜZERE 34 GG 000 PLAKALI ARACIN 05.02.2026 TARİHİNDE MEYDANA GELEN TRAFİK KAZASI NETİCESİNDE OLUŞAN HASAR SONUCU PERT HASAR MİKTARI İLE HASARIN NEDEN VE NİTELİĞİNE İLİŞKİN BİLGİ, BULGU VE TESPİTLERİMİZ İŞ BU RAPORLA BİLGİLERİNİZE TAKDİM OLUNUR.

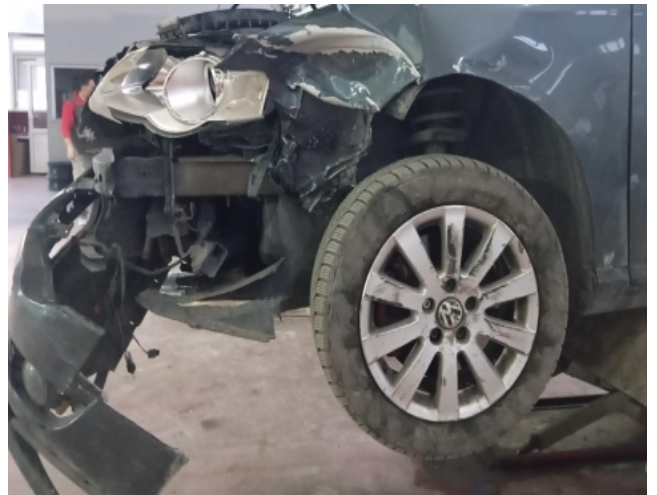
**EK-1 - HASAR FOTOĞRAFLARI**

**34 GG 000** plakalı aracın **05.02.2026 tarihli** kazada **450.000,00 TL ( KDV Dahil )** hasara uğradığı tespit edilmiştir.
